Ocena stanu technicznego budynku wraz z konstrukcją dachu.

1. Obiekt: **BUDYNEK MIESZKALNY WIELORODZINNY**
2. Adres: 59-140 CHOCIANÓW, ul. Głogowska 3
3. Zadanie: Ocena stanu technicznego konstrukcji budynku.
4. Inwestor: Gmina Chocianów, 59-140 CHOCIANÓW, UL. Ratuszowa 10

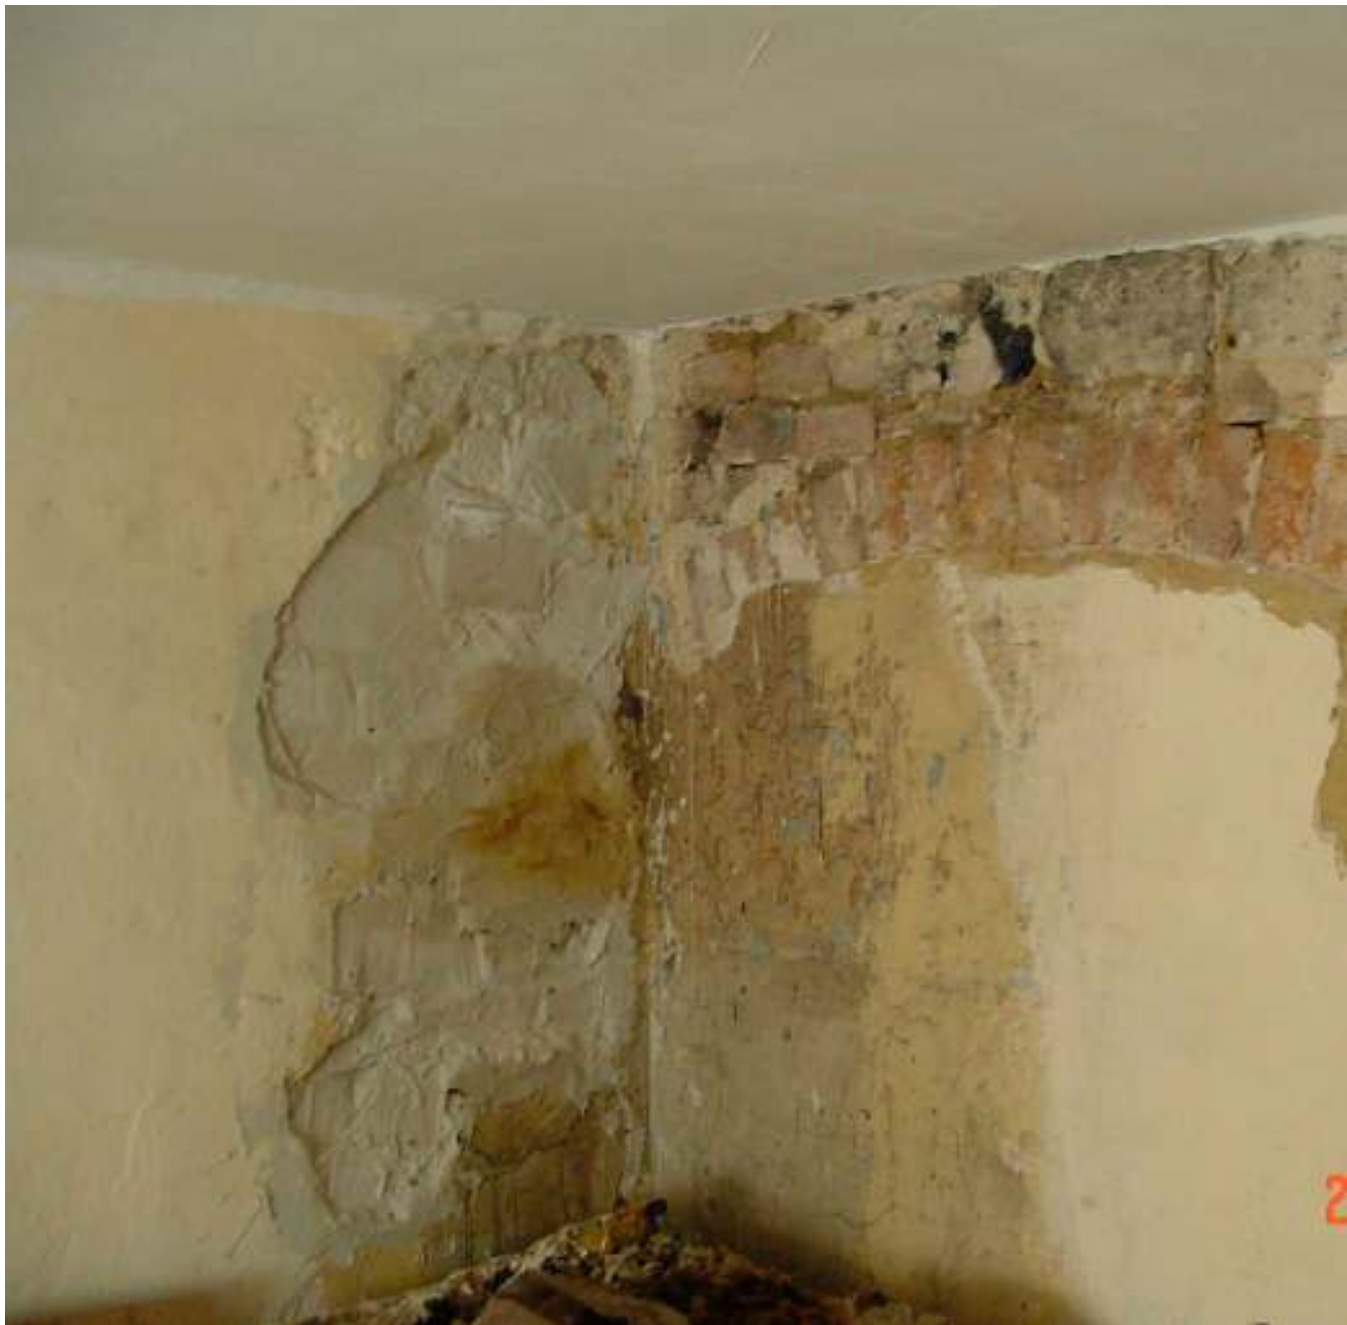
W trakcie wykonywania oceny stanu technicznego dachu stwierdzono znaczne wybrzuszenie i odchyłkę od pionu ściany konstrukcyjnej zewnętrznej szczytowej. Ściana ta przylega do przejazdu na podwórko. Na wysokości stropu nad parterem wychylenie z pionu wynosi 7 cm – stanowi to 14 % przekroju ściany. Wychylenie to wynika z powodu uszkodzenia – zgnicia końców belek stropowych osadzonych w wychylonej ścianie. W konsekwencji tego stanu wytworzyła się siła pozioma rozpierająca ściany i wypychająca ścianę szczytową. Zagrożona ściana posiada dodatkowo niejednorodną konstrukcję. Zabudowano w niej różne materiały gabarytowo i jakościowo. Widać również zamurowane otwory drzwiowe i okienne. Zagrożona jest cała konstrukcja budynku. Opierającym się na tej ścianie belkom stropowym ubyło 7 cm oparcia. Dotyczy to obydwu stropów. Należy niezwłocznie dokonać odkrywek w stropach ponownie ocenić ich stan. W czasie oględzin stwierdzono również znaczne miejscowe (sięgające 4 cm) obniżenia stropu w korytarzu przy klatce schodowej. Stan klatki schodowej jest bardzo zły istnieje konieczność jej natychmiastowego remontu. W trakcie robót kiedy zostaną odkryte wszystkie obecnie zakryte elementy konstrukcyjne stropu i dachu, należy poddać je ocenie technicznej przez osobę do tego uprawnioną. W chwili obecnej stan techniczny budynku przy ul. Głogowskiej 3 wskazuje na wysokie prawdopodobieństwo katastrofy budowlanej. W celu jej zapobieżenia należy wykonać natychmiast w/w odkrywkę i zabezpieczenia przed dalszą degradacją budynku poprzez podparcie zagrożonych stropów i wyboconej ściany.

Fot.1 Widoczny stan techniczny konstrukcja zagrożonej ściany szczytowej od wewnątrz budynku.

Zaleca się natychmiastowe zabezpieczenie - podparcie zagrożonych katastrofą stropów i ścian a następnie wymianę stropów i przemurowanie ściany szczytowej oraz całkowitą wymianę konstrukcji dachu oraz klatki schodowej. Konstrukcję dachu należy odtworzyć na podstawie wykonanej inwentaryzacji zachowując istniejące przekroje, gabaryty i rodzaj materiału. Stropy należy odtworzyć na podstawie inwentaryzacji, która zostanie wykonana po dokonaniu odkrywek lub przy robotach rozbiórkowych. Istnieje techniczna możliwość wykonania stropów posiadających znacznie większe od obecnie istniejących parametry techniczno użytkowe np. strop żelbetowy "Teriva" lub strop na belkach stalowych. W trakcie remontu należy uwzględnić zwiększenie wysokości kondygnacji do wymaganej obowiązującymi przepisami. Obecnie wysokość pomieszczeń istniejących nie spełnia wymogów pomieszczeń mieszkalnych. Zaleca się również wykonanie brakującej obecnie poziomej izolacji ścian. Po wykonaniu niezbędnych robót remontowych budynek może być bezpiecznie użytkowany jako budynek mieszkalny.

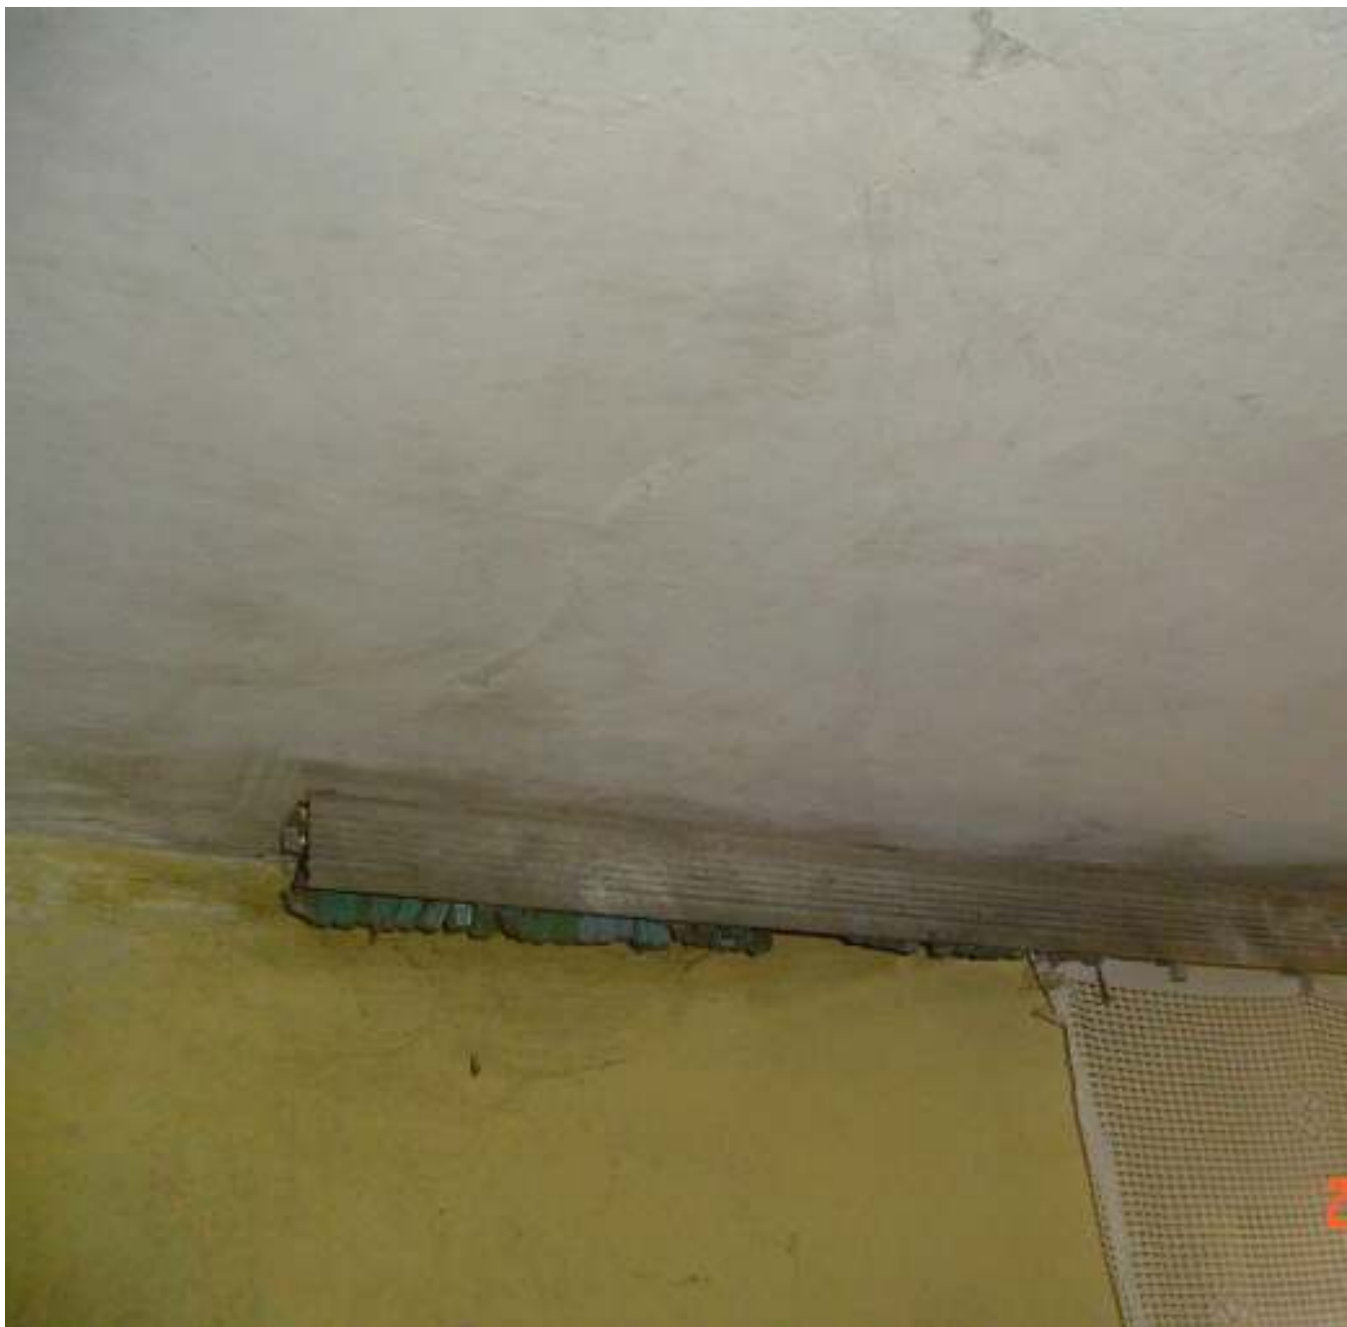
Fot.2 Widoczne pęknięcie i obniżenie stropu.

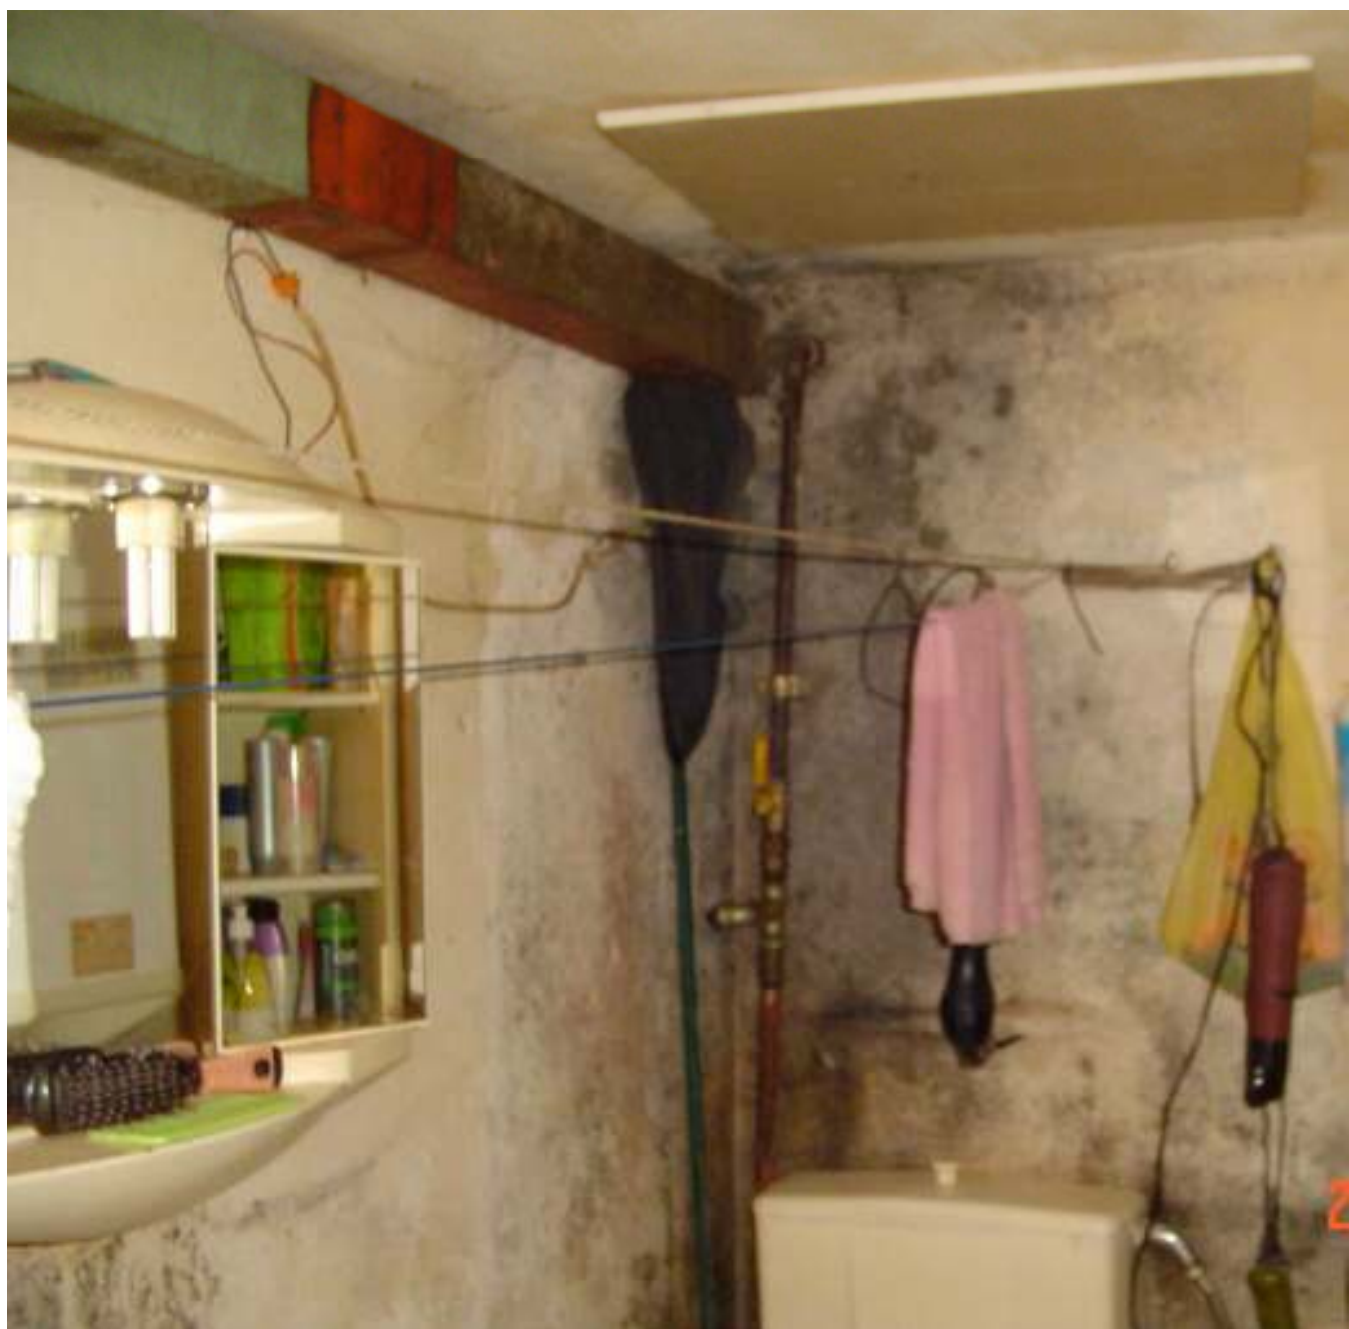
Fot.3 Widoczny istniejący stan techniczny od wewnątrz budynku.

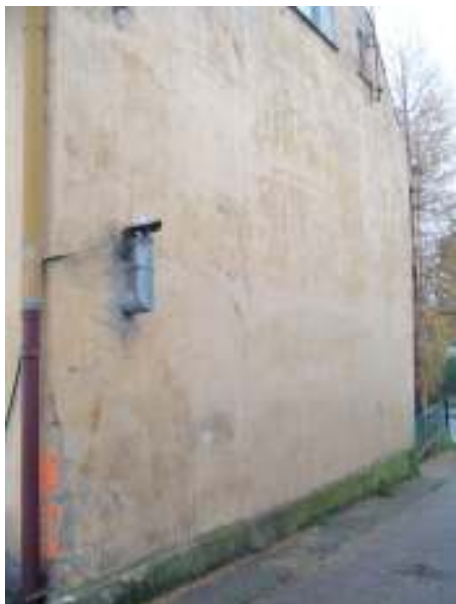
Fot.4 Widoczny stan techniczny konstrukcja zagrożonej – wyboczonej - ściany szczytowej od zewnątrz budynku.

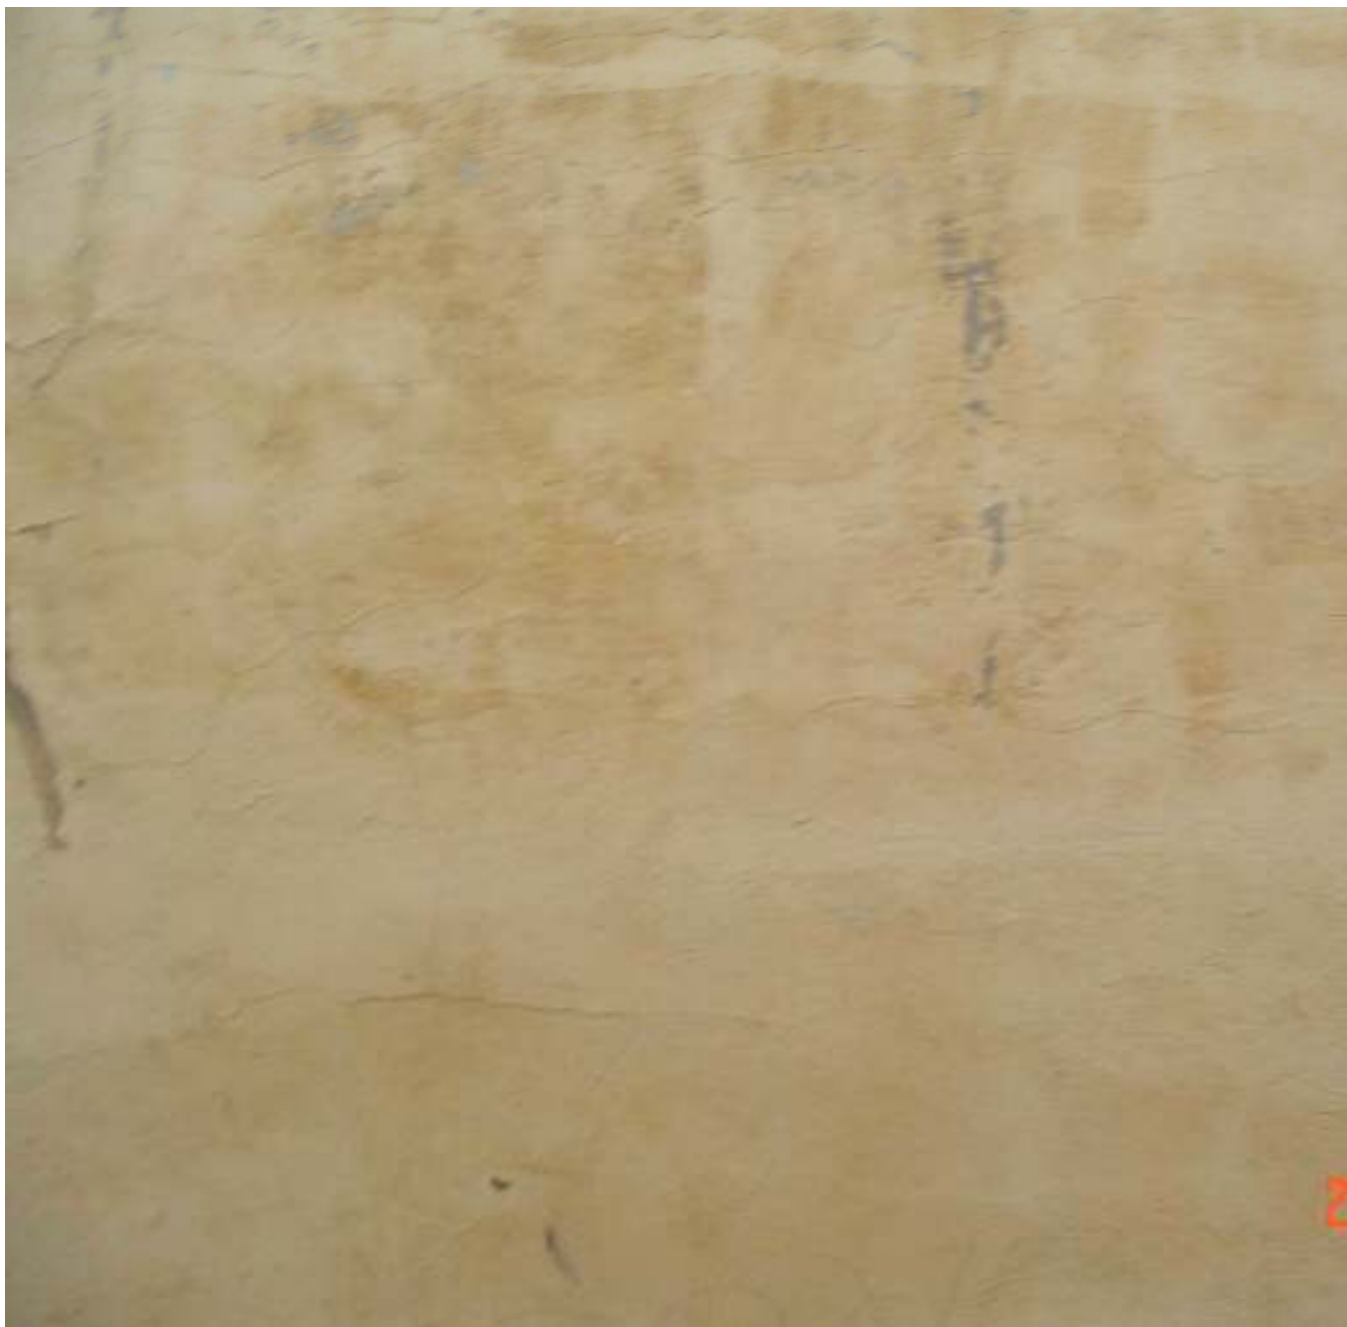
Fot.5 Widoczny stan techniczny konstrukcji zagrożonej spękaną ścianą szczytowej od zewnątrz budynku.
